坂头东片区路网

# 水土保持设施验收报告

建设单位：莆田市城厢区八达市政建设投资有限公司

编制单位：福建丰霖源环保技术咨询有限公司

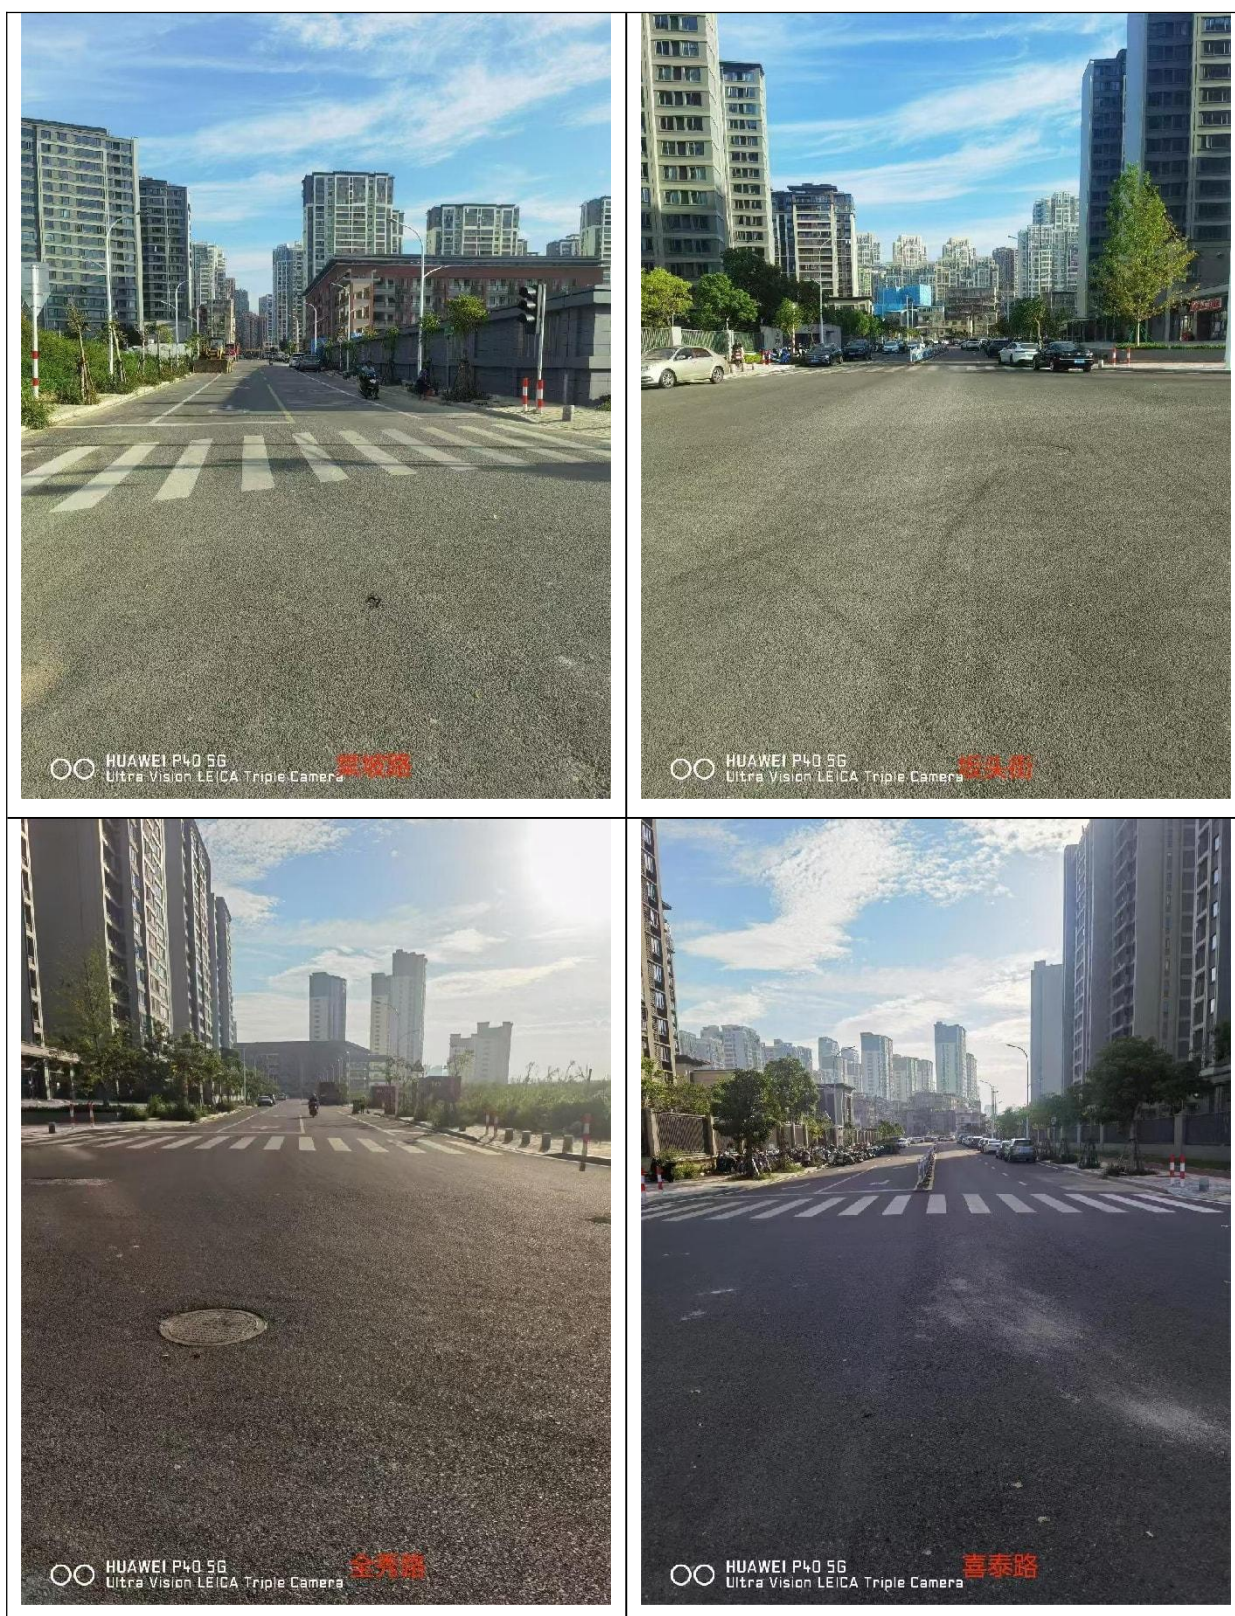
## 3.5.1.4 水土保持设施图片

本项目已完工，已实施的水土保持试运行状况良好，依据现场查勘各分区水土保持措施运行情况及通过对水土保持监测情况进行分析，可以确定已完成的水土保持措施体系完整，能够正常发挥水土保持作用，苗木长势良好，建设单位需定期养护，后

续可逐步发挥水土保持效益。本项目施工过程中调整的水土保持措施能满足水土保持相关要求，一定程度上能保持项目区水土保持效益，因此，本项目实施的水土保持措施体系完整，布局合理。
