# 水土保持监测总结报告

建设单位：莆田联融盛置业有限公司

监测单位：莆田市利景水利咨询有限公司

# 文献首府水土保持监测总结报告

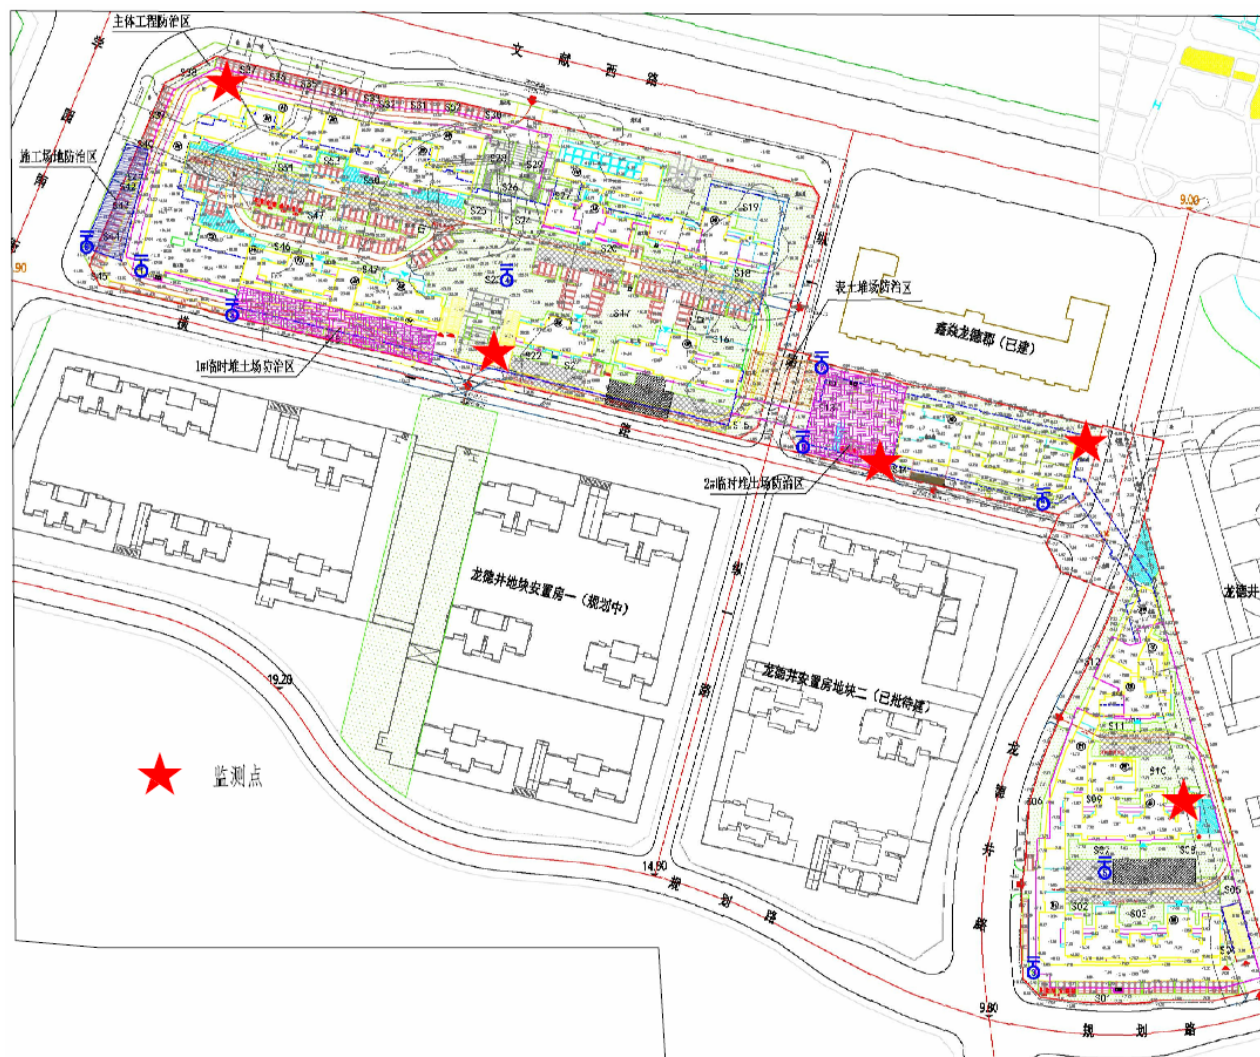
## 2、建设项目平图布置及水土保持监测点布设图

监测点布置依据代表性的原则,主要布置在水土流失明显,工程建设期对原地貌及地表扰动和破坏较为严重、容易产生水土流失及水土流失危害的区域进行布设,共计5个监测点。该工程水土保持监测点布置情况见表1-2。

表1-2 水土保持监测点分布情况表
