莆田 PS 拍-2020-07 号地块

# 水土保持监测总结报告

建设单位：正诚（莆田）置业有限公司

监测单位：莆田市永宜生态工程有限公司

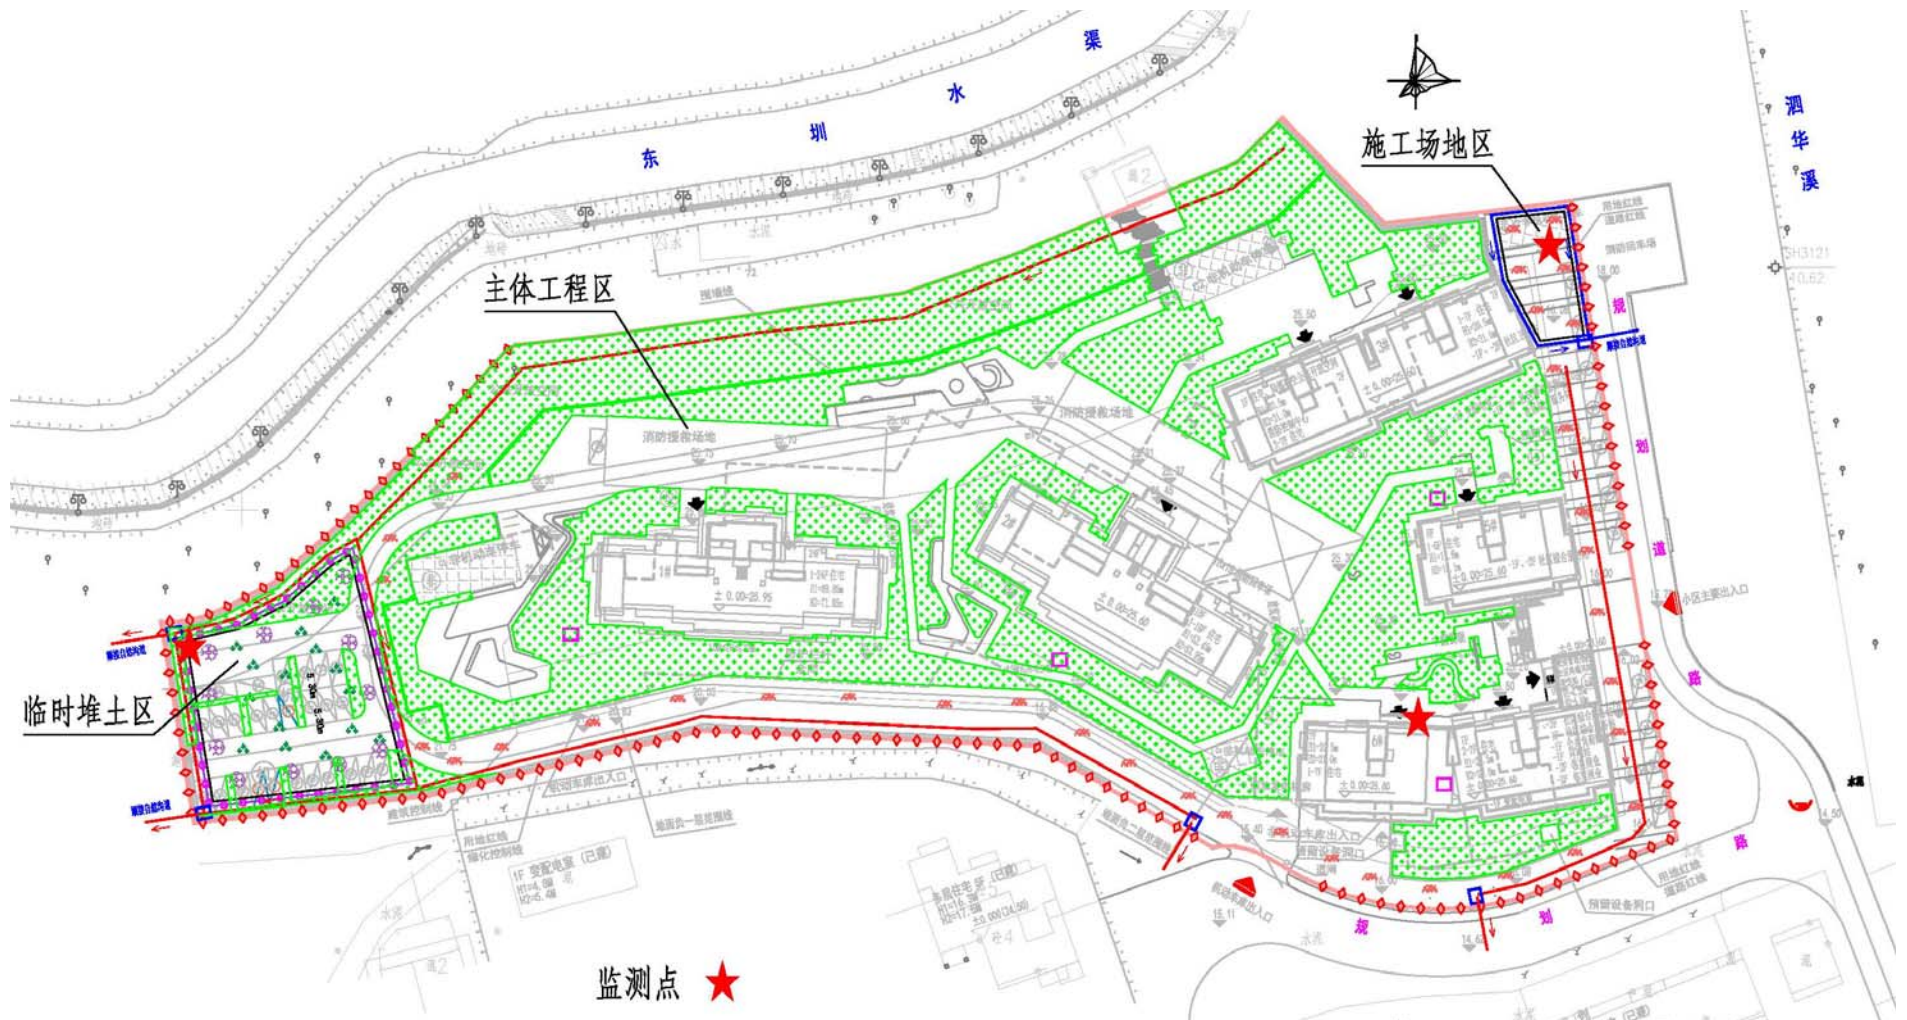
## 2、建设项目平图布置及水土保持监测点布设图

本项目已完工，根据项目建设特点和水土流失预测特性，水土保持监测重点选择主体工程区、施工场地区、临时堆土区 3 个区域中具有代表性的点位进行定位监测。

监测点布置依据代表性的原则，主要布置在水土流失明显，工程建设期对原地貌及地表扰动和破坏较为严重、容易产生水土流失及水土流失危害的区域进行布设，共计 5 个监测点。该工程水土保持监测点布置情况见表 1-2。
