吉安高瓴环境技术有限公司

核定		可研	设计
审查		水保	部分
校核		龙德井片区危旧房改造项目-酒店	
设计		水土保持设施竣工验收图	
制图		比例 1:1000	
设计证号		日期	2025. 4
资质证号		图号	附图 4

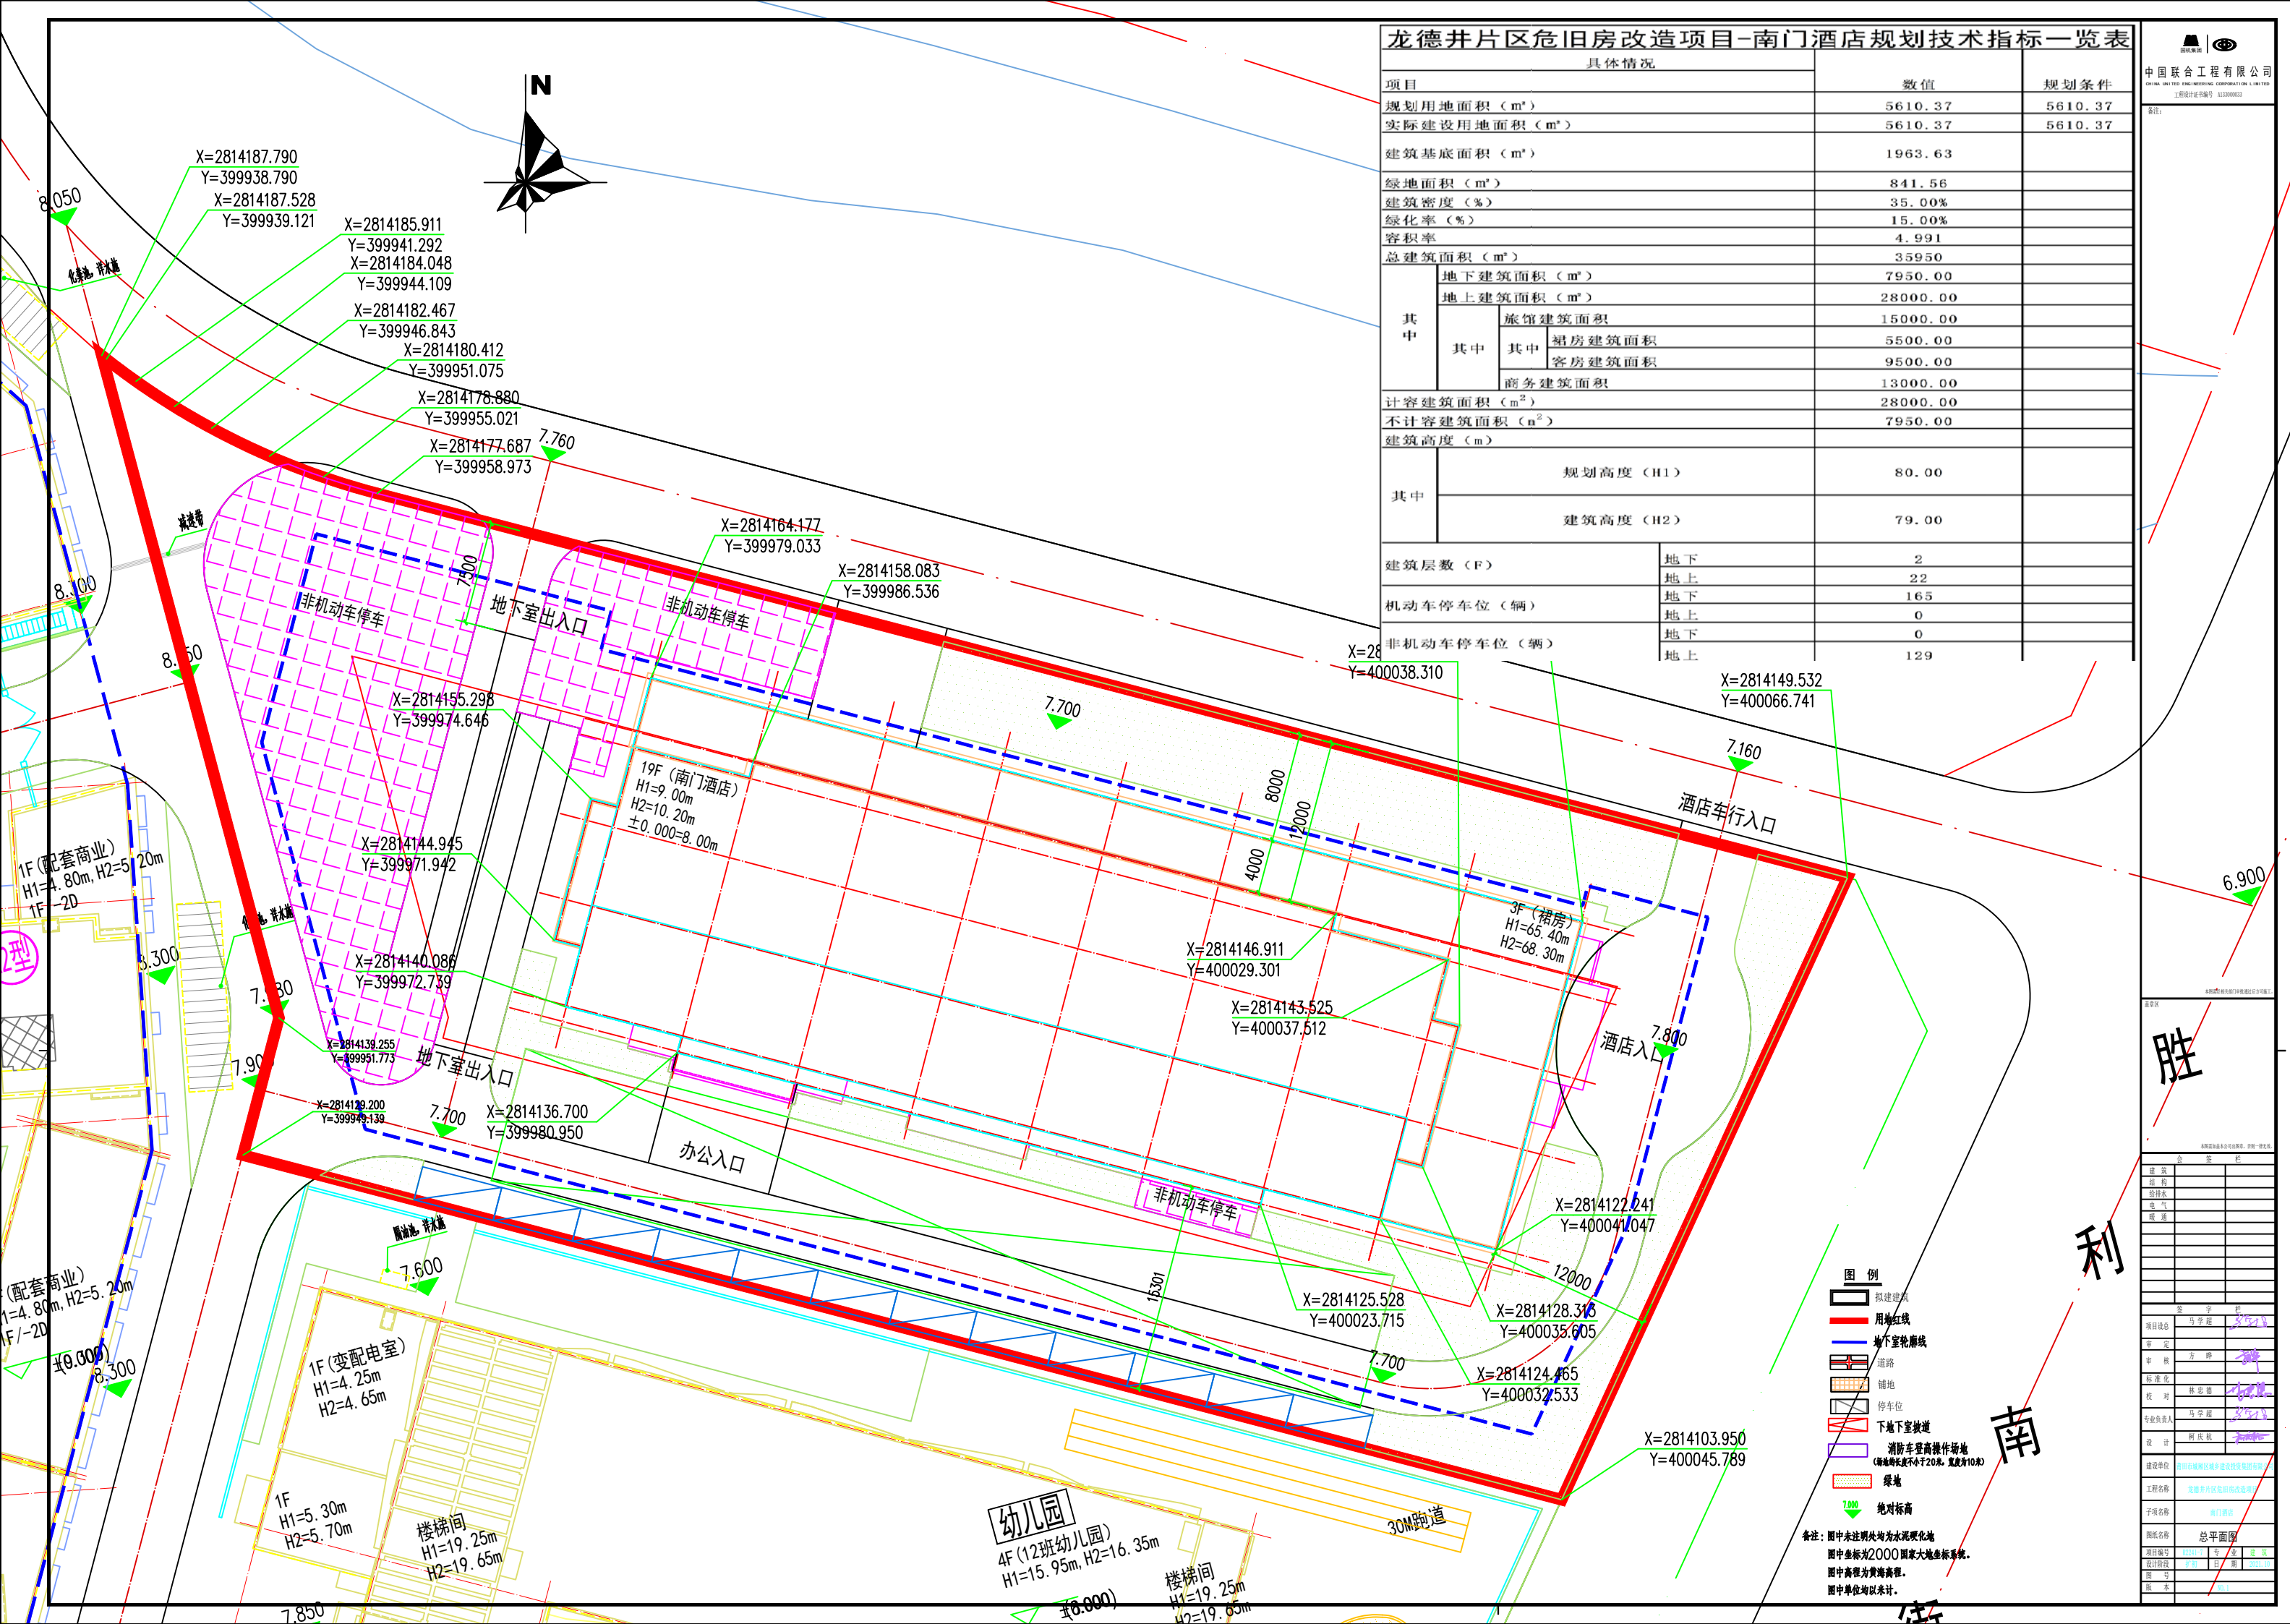
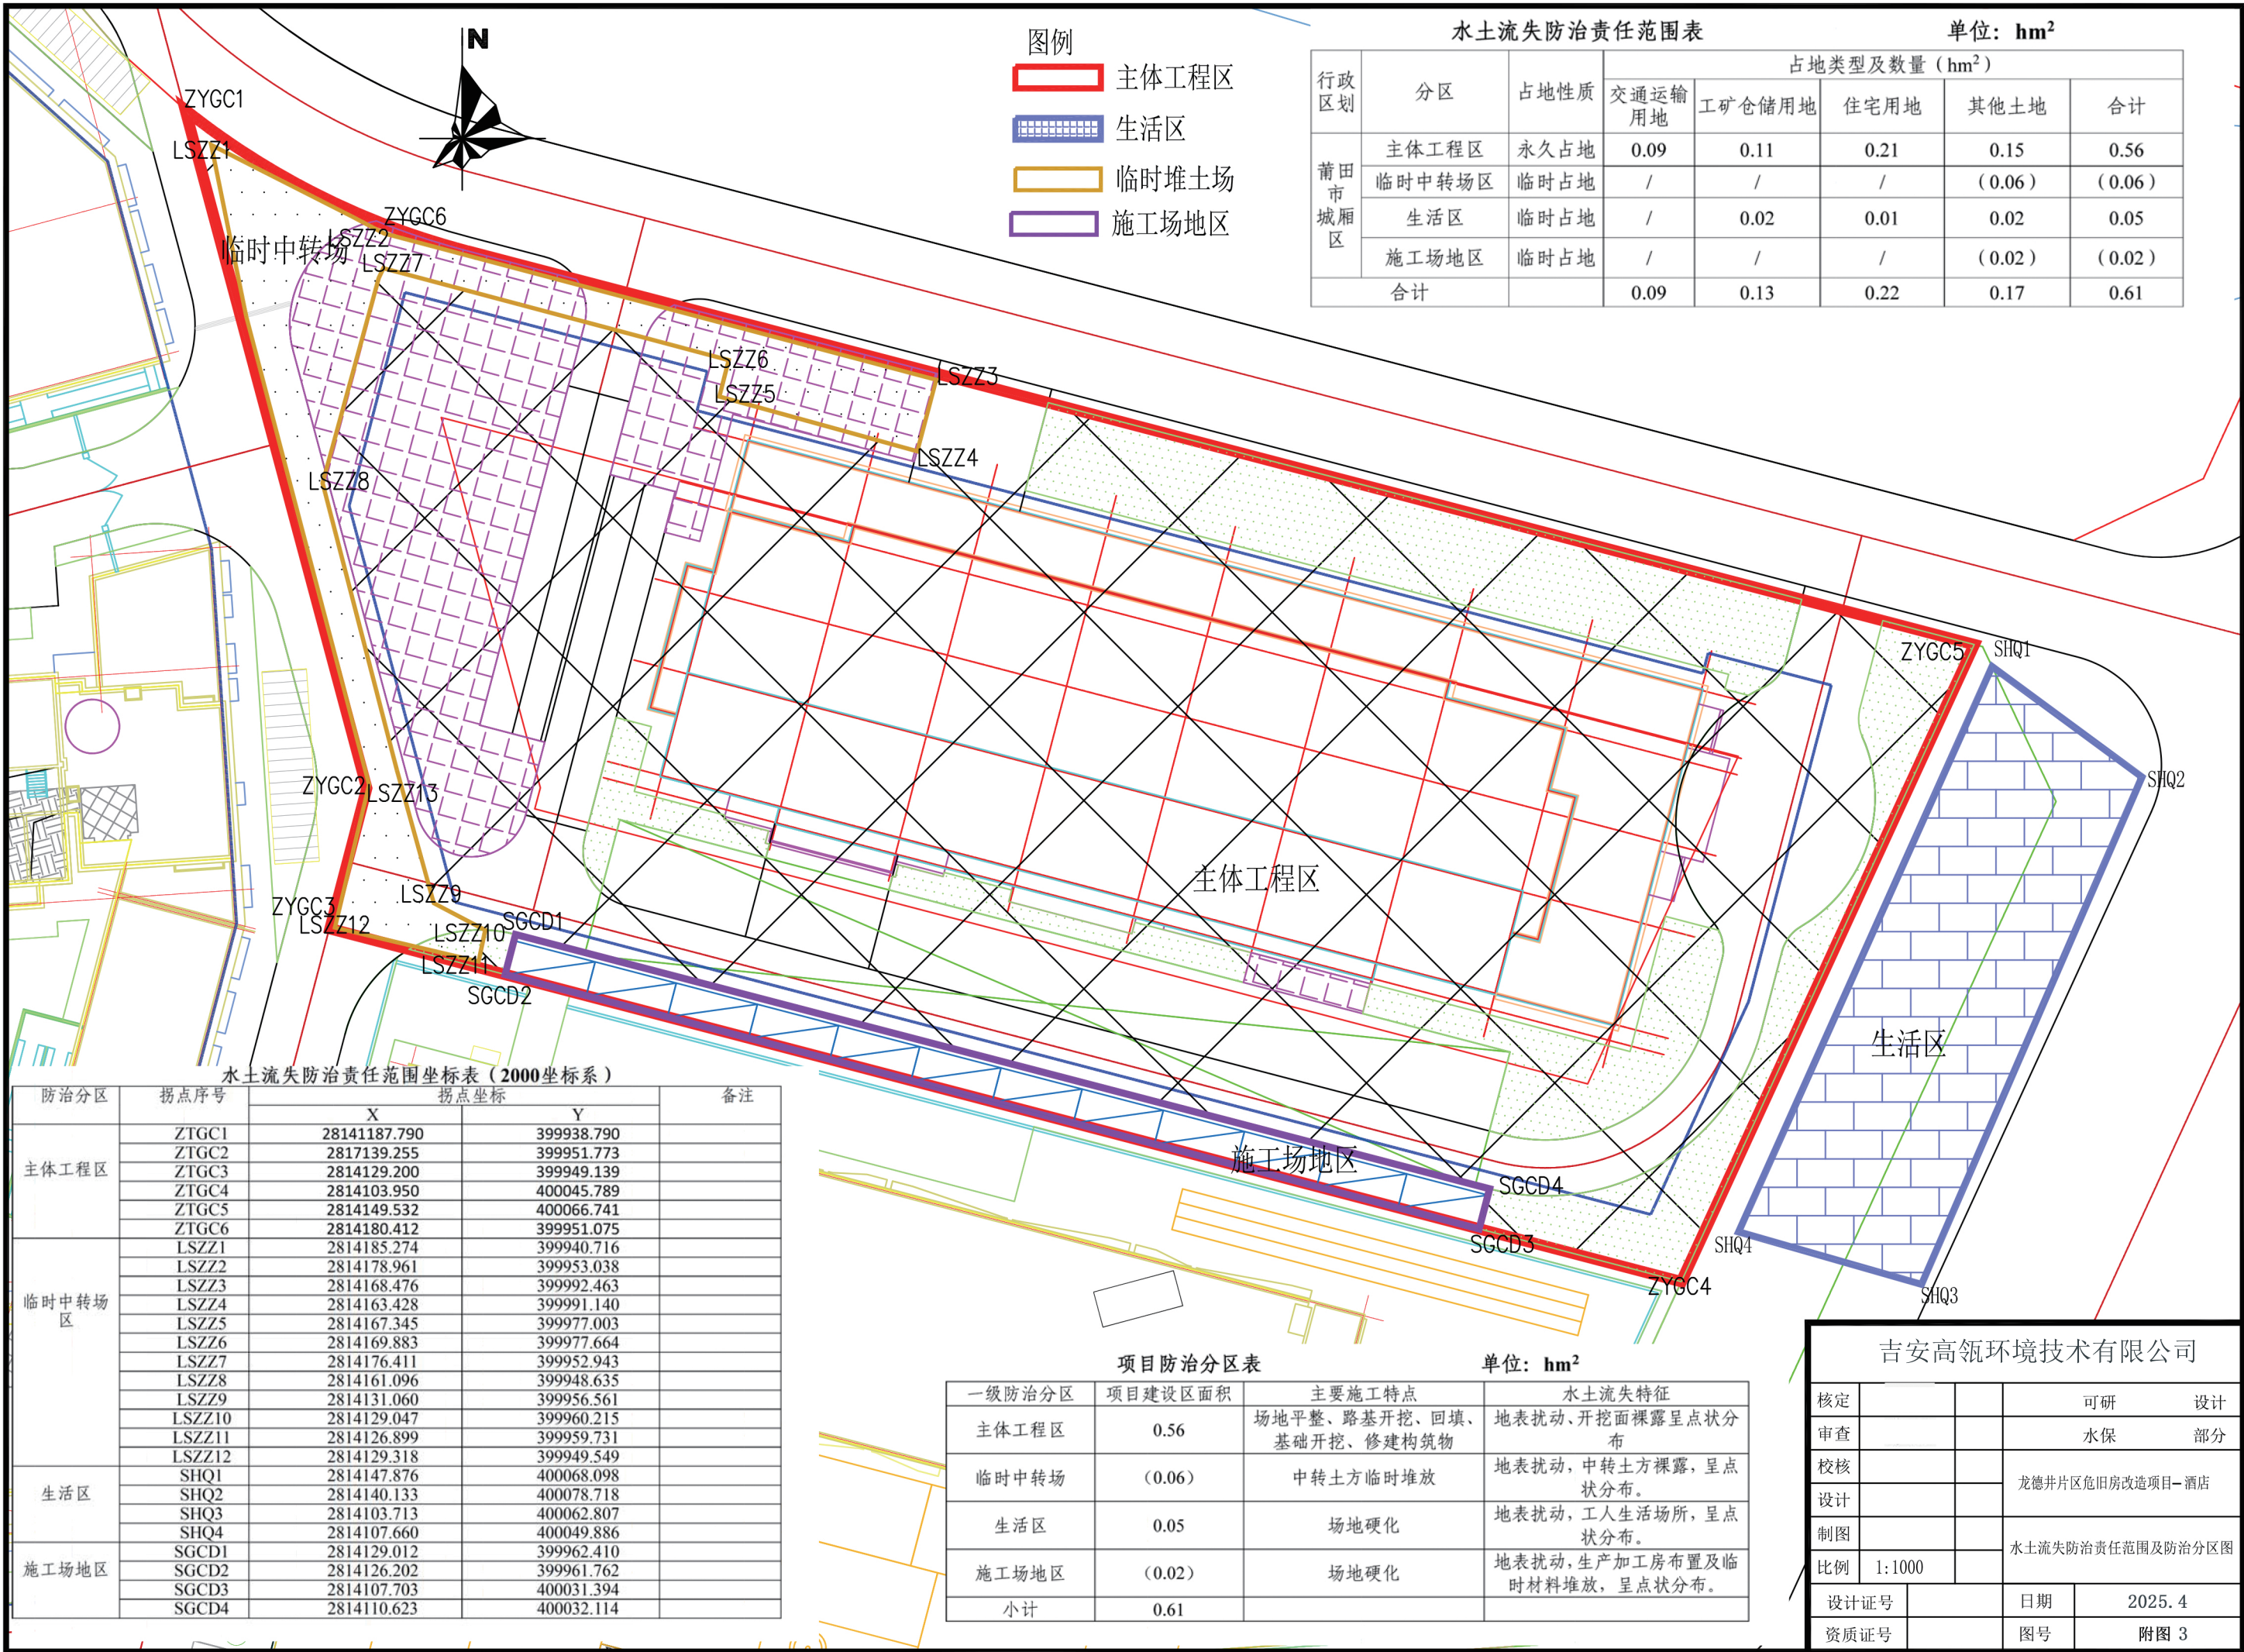
序号	措施内容	单位	主体工程区	临时中转场	生活区	施工场地区	合计
一	工程措施						
1	土地整治	hm ²	0.08		0.05		0.13
2	雨水管网	m	430				430
二	植物措施						
1	种树						
	乔木	株	50				50
	灌木	株	2100				2100
2	铺马尼拉草皮	m ²	500				500
3	撒播草籽	m ²			500		500
三	临时措施						
1	浆砌排水沟 (0.2*0.2)	m			90	60	150
2	浆砌排水沟 (0.3*0.3)	m	330				330
3	浆砌沉沙池	个	4		1	1	6
4	彩条布覆盖	m ²	800	500			1300
5	土质沉沙池	个		2			2
6	土质排水沟	m		145			145
7	编织土袋挡墙	m		140			140
8	泥浆沉淀池	座	4				4

编号	监测点	位置
1	主体工程区	项目区西北侧排水沟末端沉沙池处
2	主体工程区	在项目区南侧附近的绿化区域
3	施工场地区	施工场地区排水沟末端沉沙池处
4	生活区	生活区排水沟末端沉沙池处
5	临时中转场区	临时中转场区排水沟末端沉沙池处
