改造后二层平面图 1:100

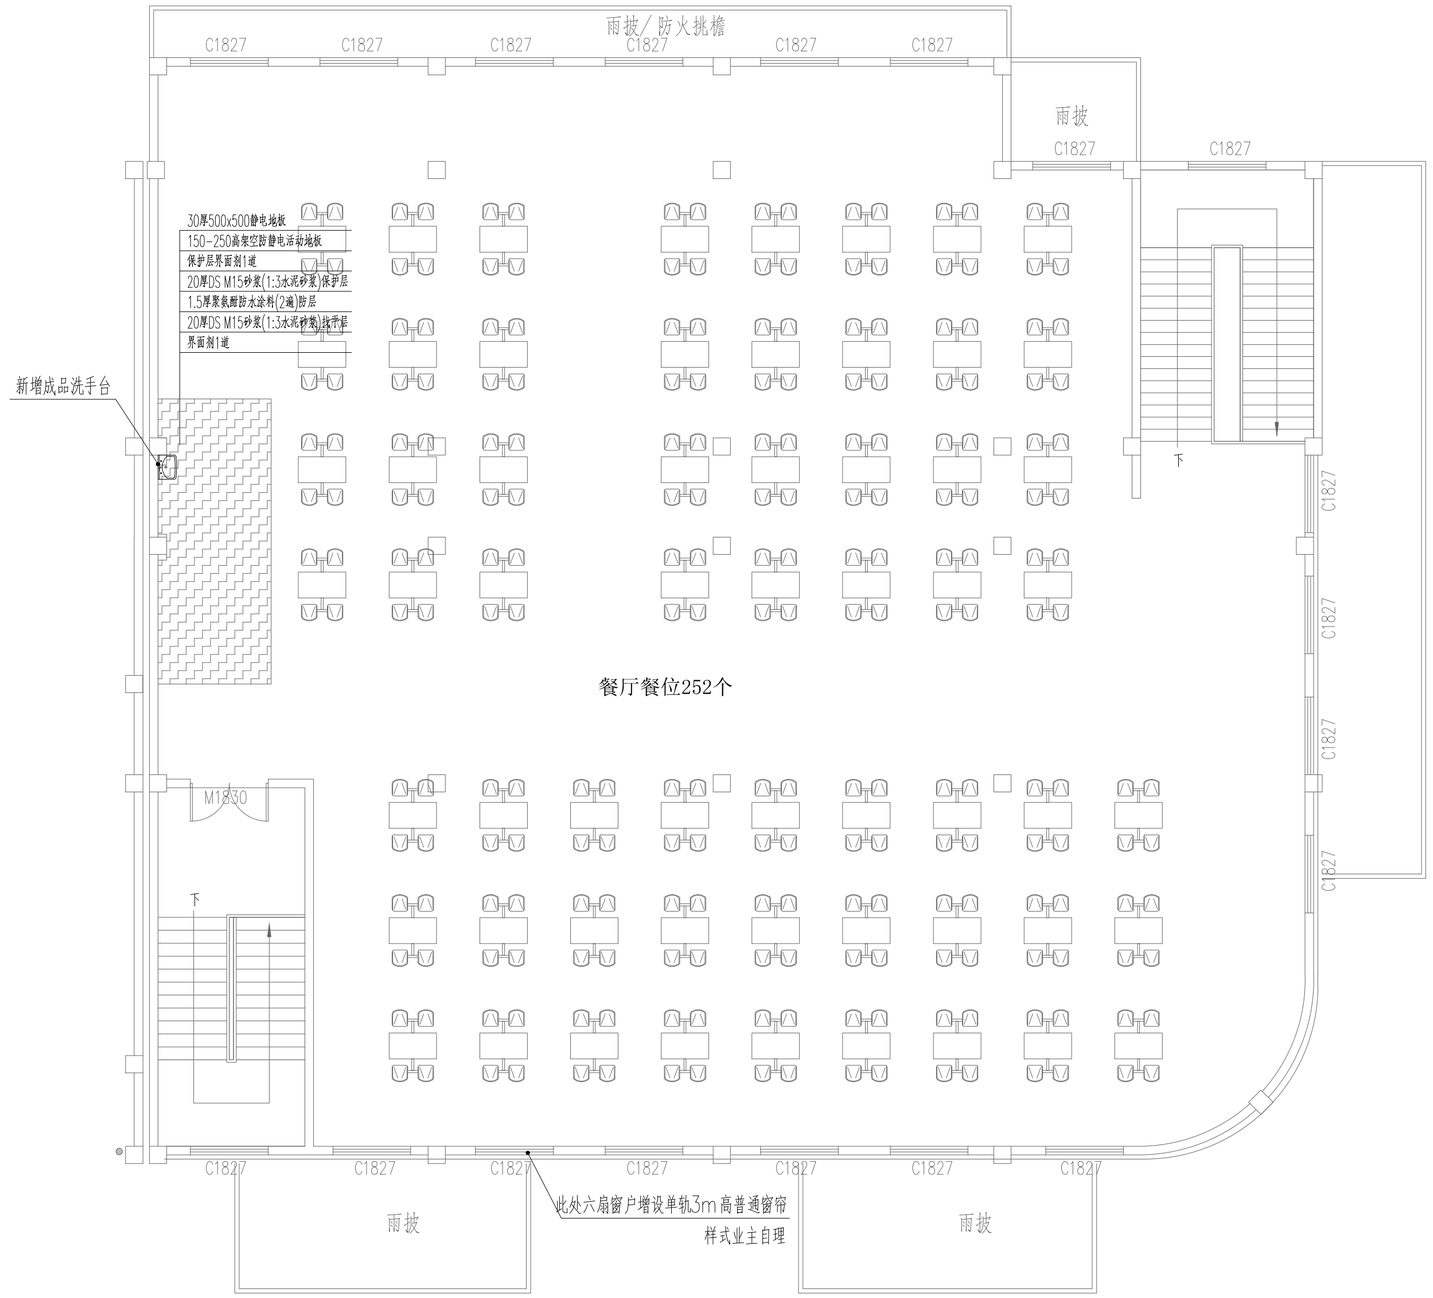
注：本次屋面局部漏水，补漏做法：(工程量220.1m²)

- 铲除原涂料。
- 屋面改性沥青卷材,热熔法二层。
- 腻子两遍。
- 乳胶漆一底两面。
